## ОПЫТ ЭКСПЛУАТАЦИИ СИСТЕМЫ ВИБРОМОНИТИНГА «САДКО» НА ОАО МАГНИТОГОРСКОМ МЕТАЛЛУРГИЧЕСКОМ КОМБИНАТЕ

В.В. Дубровский

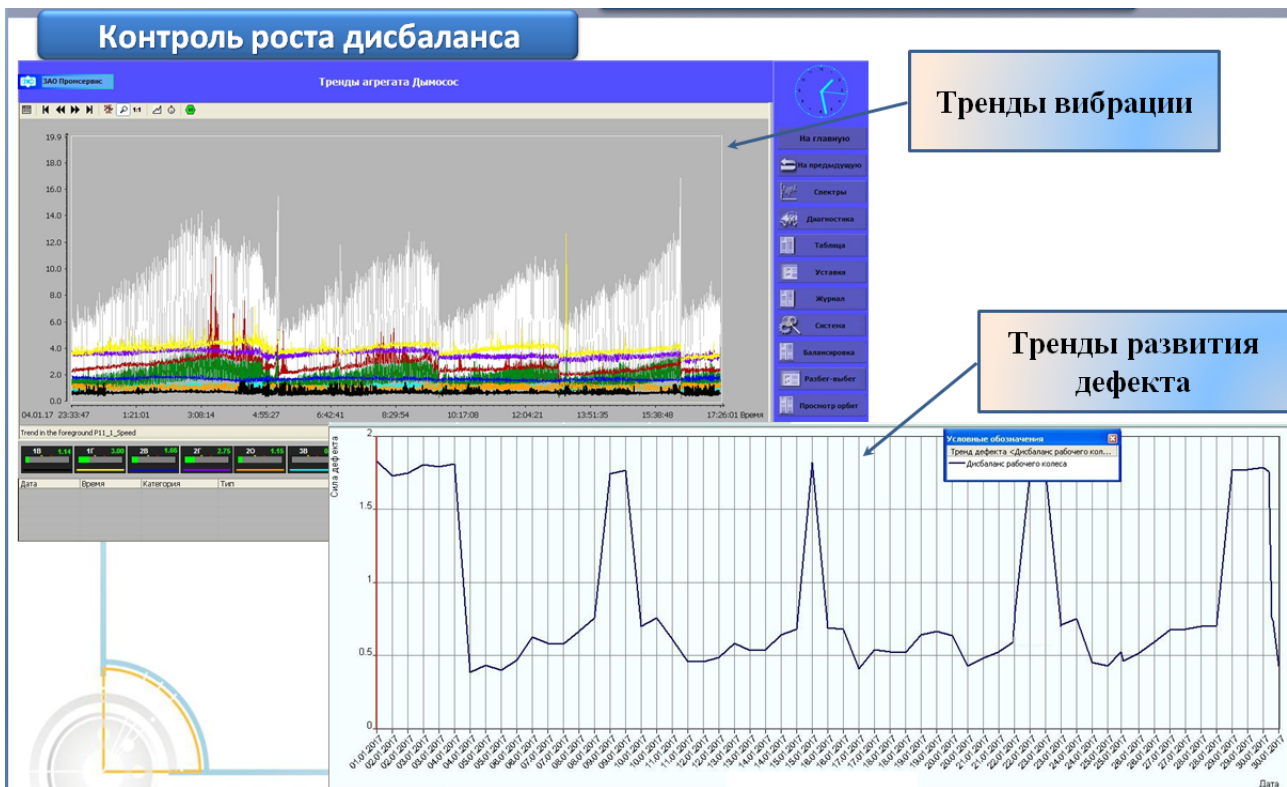
В паросиловом цехе Магнитогорского металлургического комбината на нагнетателях газоочистки была извечная проблема – налипания продуктов сгорания на лопасти рабочего колеса. Вследствие этого даже после частых текущих ремонтных и виброналадочных работ вибрация довольно быстро достигала аварийных показателей. Руководством цеха было принято решение об оснащении данного оборудования стационарной системой вибромониторинга. Данный нагнетатель с синхронным электродвигателем мощностью 2 МВт был оснащен стационарной системой вибромониторинга САДКО в октябре 2016 года. Сразу же система начала указывать на развитие дефекта «Дисбаланс рабочего колеса», тренд которого характерно совпадал с трендом общего уровня вибрации.

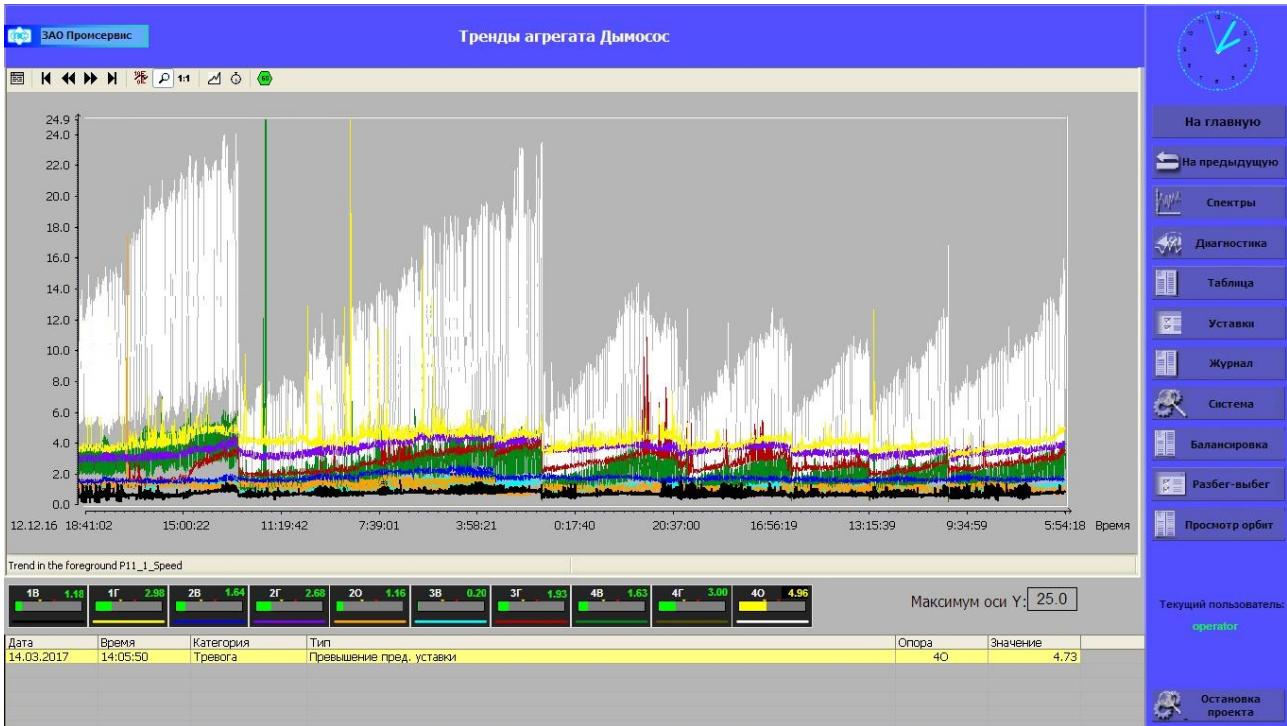
В самом начале использования системы была зафиксирована интересная тенденция по периодичности промывки рабочего колеса. Оперативный персонал, контролируя увеличение величины дисбаланса и общего уровня вибрации на мониторе системы, подобрал оптимальную периодичность промывки рабочего колеса, позволяющую не доводить вибрационное состояние нагнетателя до аварийно опасных показателей, ведь эксплуатация в таких условиях чревата задеваниями и износами подшипников скольжения, что существенно снижает межремонтный пробег агрегата.

Как видно из трендов вибрационного состояния, периодичность промывки участилась в два раза, но и максимальные вибрации, при которых эксплуатируется нагнетатель, уменьшилась вдвое.

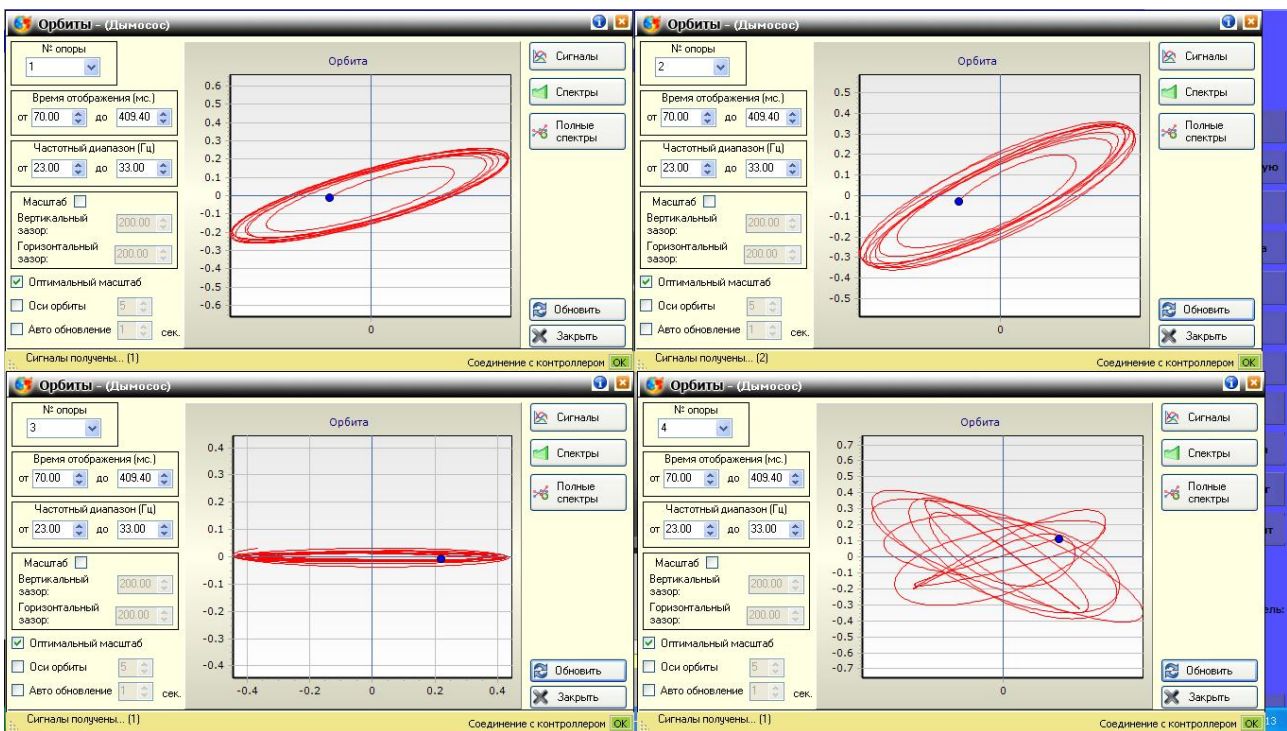
Помимо роста дисбаланса из-за налипания продуктов сгорания на лопасти рабочего колеса, система обнаружила, что задняя выносная подшипниковая опора имеет ослабление крепления. Проявлялся данный дефект ростом осевой вибрации, причем синхронно с ростом величины дисбаланса.

При анализе орбит на каждом подшипнике видно, что на переднем подшипнике нагнетателя траектория - вытянутый эллипс, характерная для дисбаланса, а на заднем подшипнике совершенно хаотическая траектория, свидетельствующая о недостаточной жесткости крепления.
