## ВЛИЯНИЕ ОПОРНОЙ СИСТЕМЫ НА ОБЩИЙ УРОВЕНЬ ВИБРАЦИИ ДИНАМИЧЕСКОГО БОРУДОВАНИЯ

**А.В. Филиппов**

Диагностируемый агрегат: вентилятор радиальный производства фирмы KonradReitz, Германия, модель КХЕ 125-031530-00, мощность 90 кВт, объемный расход 315 м<sup>3</sup>/мин, номер технологической позиции В-492/1. Рама вентилятора установлена на фундаментном основании на виброопорах. Общий вид вентилятора представлен на фото 1.

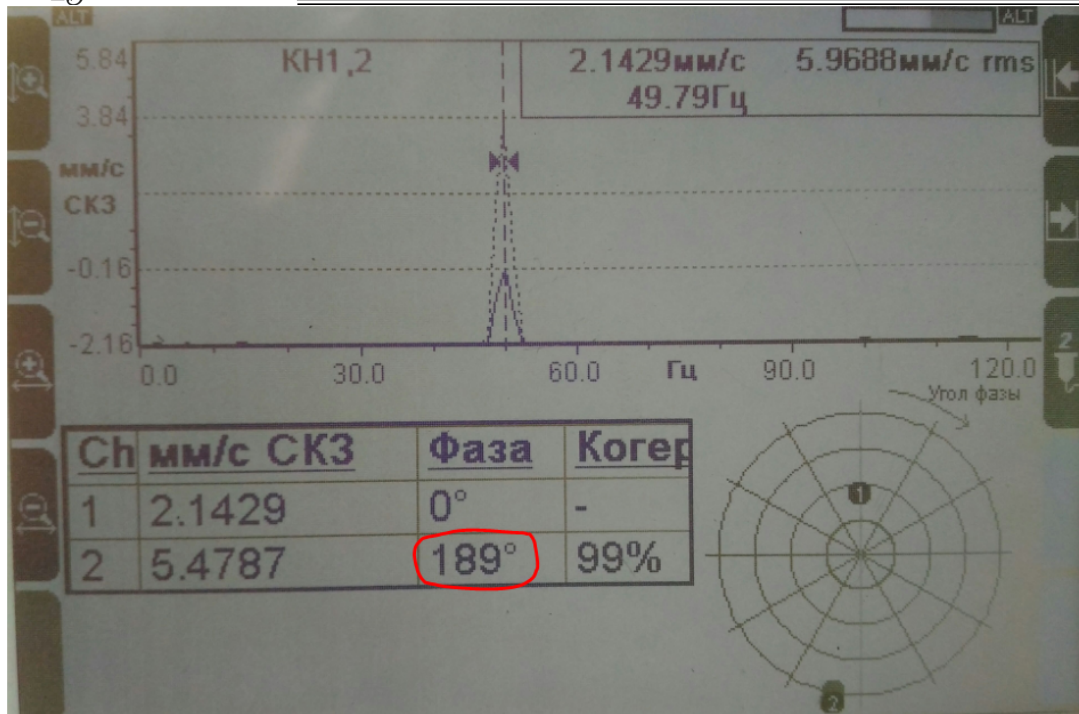
**Фото 2.**

Дополнительно, было выполнено сравнение фаз гармонических составляющих на смежных с муфтой опорах. Разница фаз в горизонтальном направлении составила 189°, вектора вибрации находятся в противофазе (см. фото 2). Данное соотношение фаз свойственно для несоосности валов агрегата.

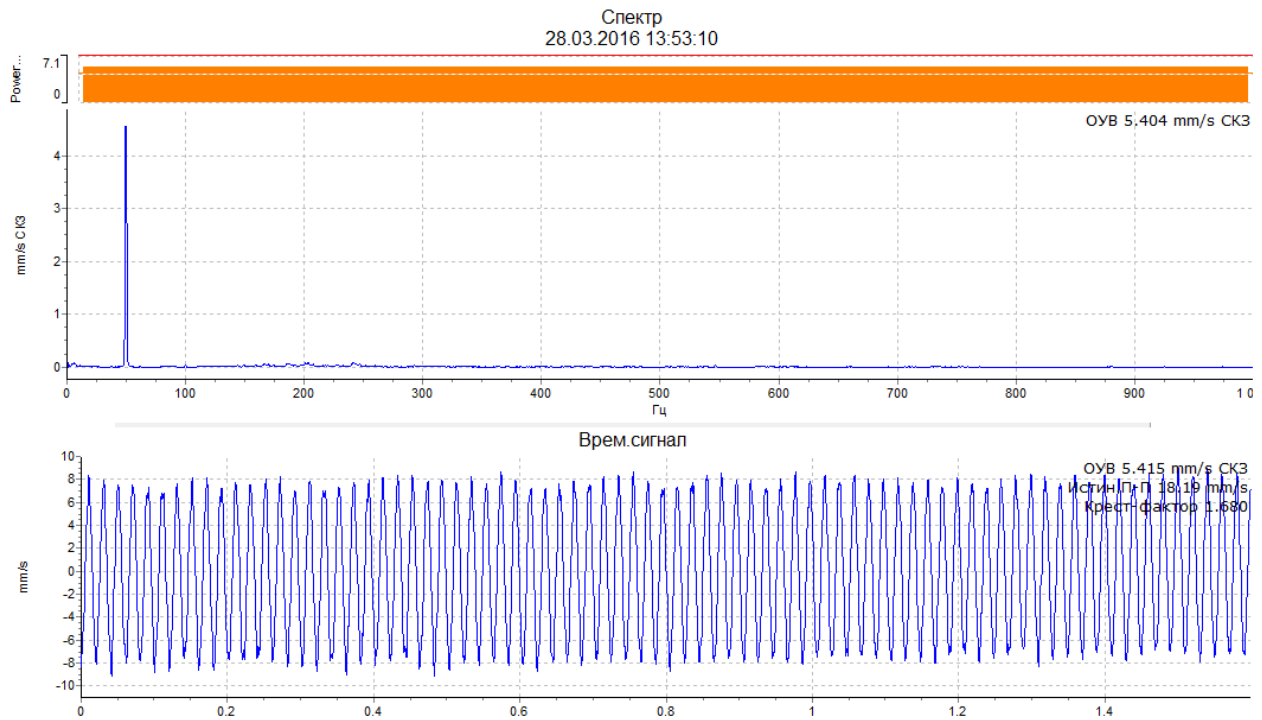
**Рис. 1.**

Анализ спектров и сигналов виброскорости показал, что вся вибрация сосредоточена на частоте вращения агрегата.

Спектр и сигнал, снятый с опоры 2 электродвигателя, в горизонтальном направлении, приведены на рис. 1.

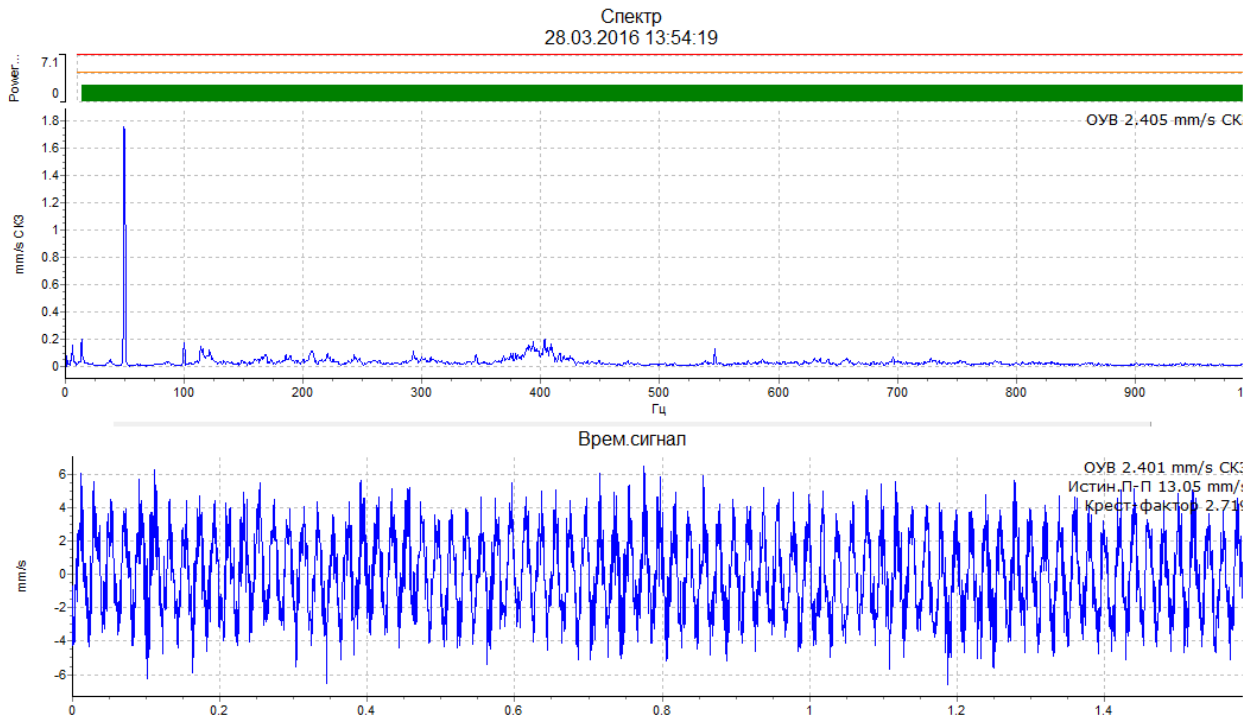
**Рис. 2.**

На рис.2, приведен спектр и сигнал, снятый с опоры 3 вентилятора, в горизонтальном направлении.

Спектральный анализ не подтвердил дефекта, связанного с несоосностью валов агрегата.

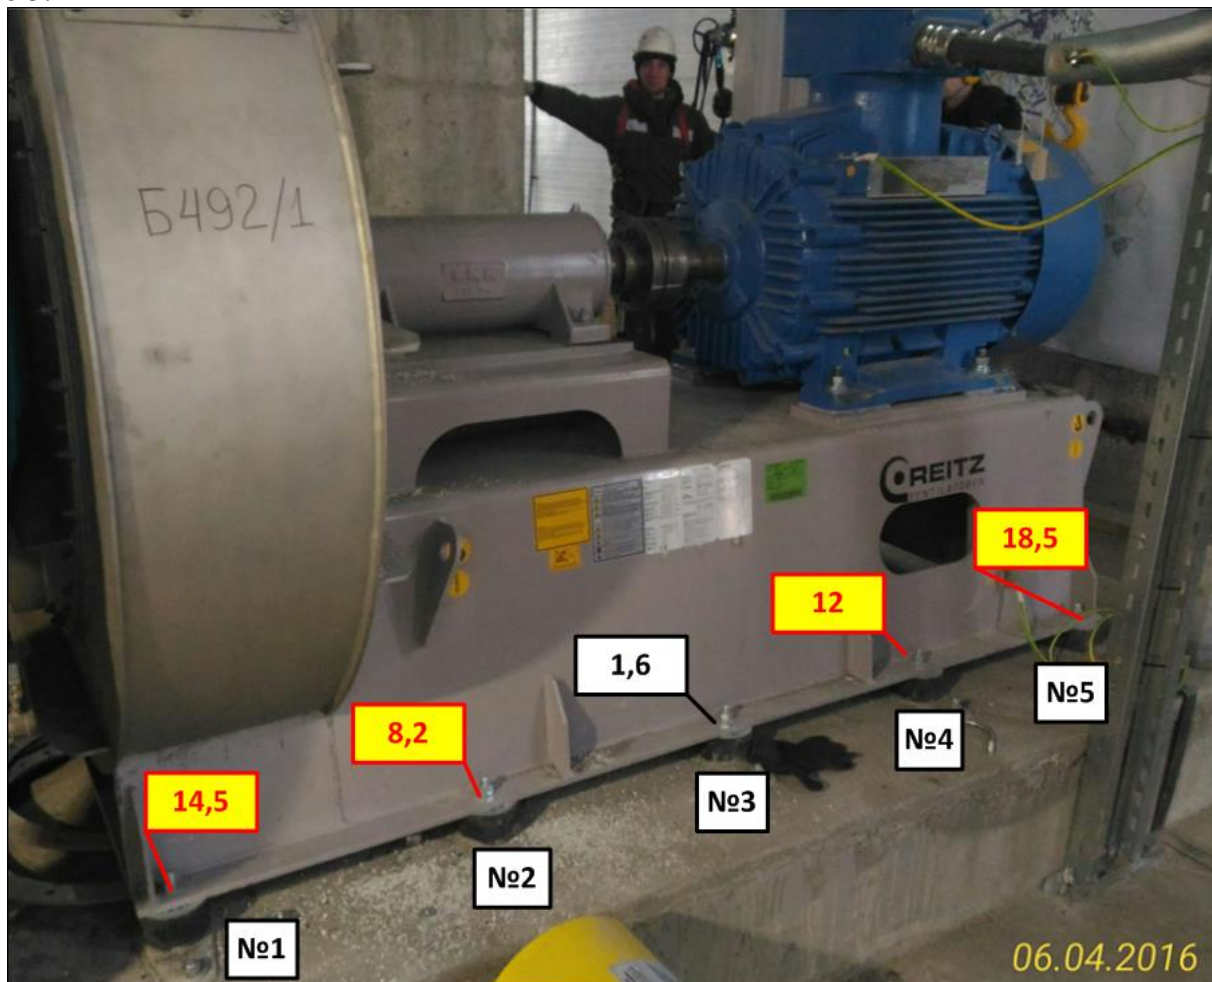
**Фото 3.**

Повторная диагностика вентилятора производилась 06.04.16. При этом был произведен осмотр опорной системы вентилятора и построена контурная диаграмма распределения значений СКЗ виброскорости по раме агрегата. Из диаграммы видно, что вибрация на раме распределена не равномерно. В средней части рамы, в районе виброопоры №3, вибрация значительно ниже, чем на периферии (виброопоры №1, №5). Вибрация на фундаментном основании не превышала значения 0,7 мм/с.

Распределение значений СКЗ виброскорости (мм/с) по раме вентилятора представлено на фото 3.

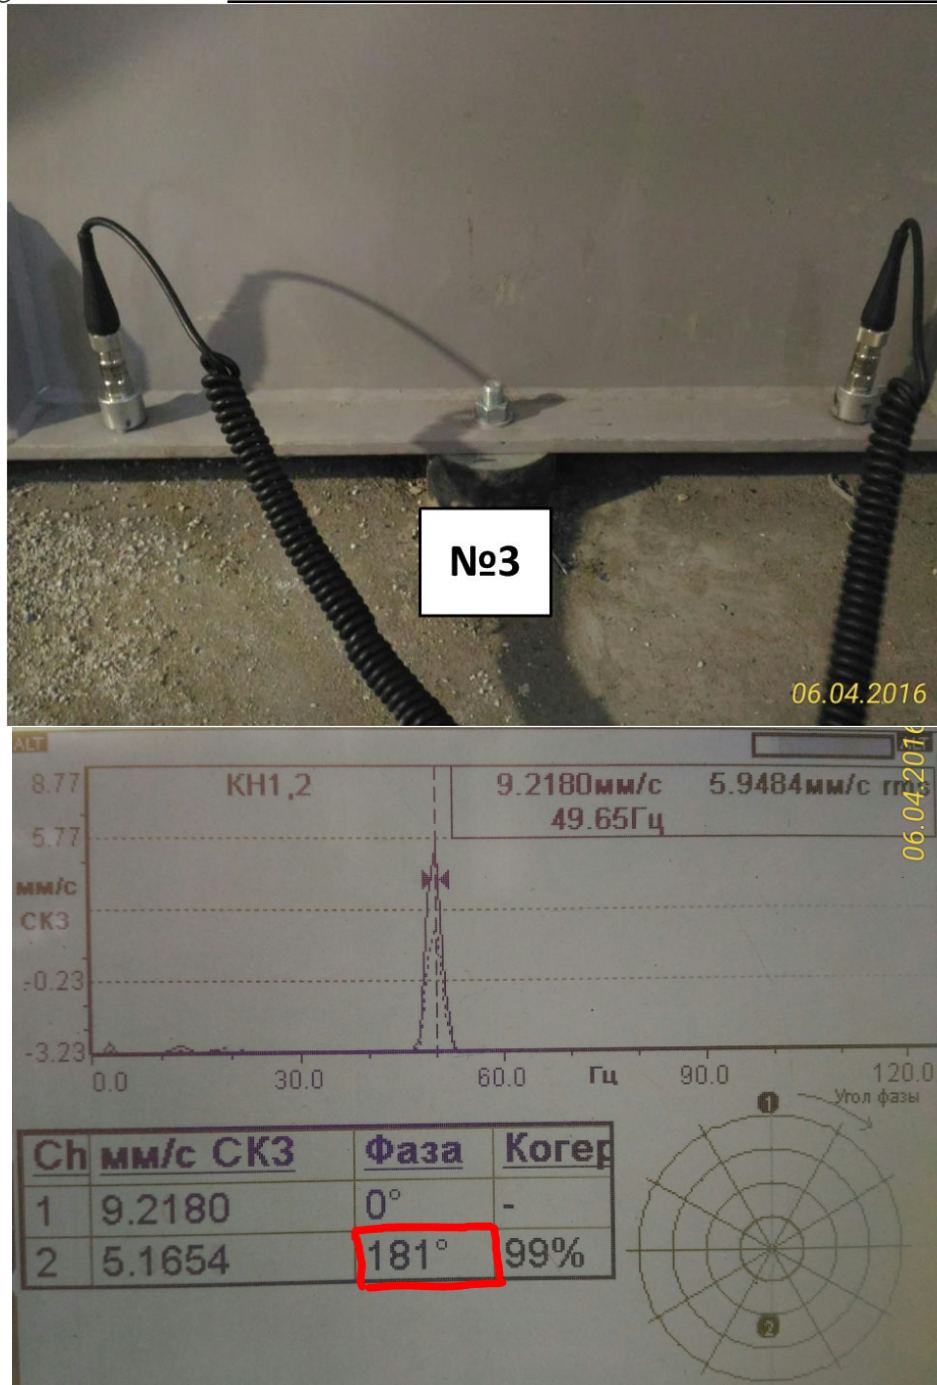
**Фото 4.**

Разность фаз, измеренная на раме агрегата в районе виброопоры №3, составляет 181° (вектора вибрации находятся в противофазе, т.е. движутся в противоположном направлении), что подтверждает наличие дефекта, локализованного в данном районе рамы агрегата (см. фото 4). При этом разность фаз на других виброопорах составляет ~ 0° (вектора вибрации движутся синфазно, т.е. в одном направлении).

Основной причиной повышенной вибрации агрегата являлся дефект опорной системы вентилятора. В результате чего на опорной поверхности рамы возникали дополнительные напряжения, вызванные «изгибом» рамы, вследствие разной высоты виброопор агрегата.

Причина данного дефекта - неравномерная усадка фундамента, повлекшая за собой дефект монтажарамы агрегата на фундаментном основании.

**Рекомендации по устранению дефекта:** Произвести регулировку высоты виброопор под рамой агрегата.
